車両情報				
車名	初年度登録	型式	形状	車台番号
いすゞ	平成19年7月	PKG-EXD52E8	トラクタ	EXD52E8-7000011
走行	馬力	シフト		ブレーキ
1,769,462km	460PS/338KW	セミア/T	スムーサー 12速	エア
		長:	mm 幅:	mm
		高:	mm 門高:	mm

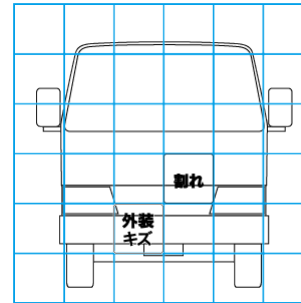
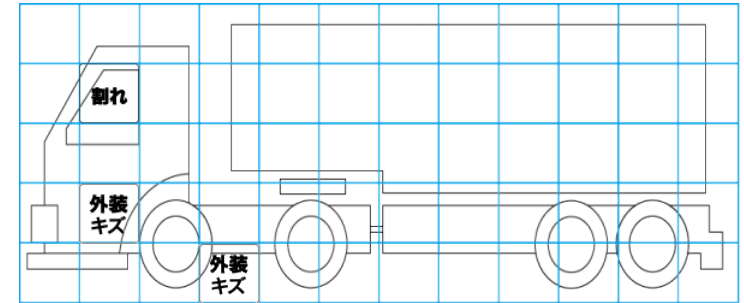
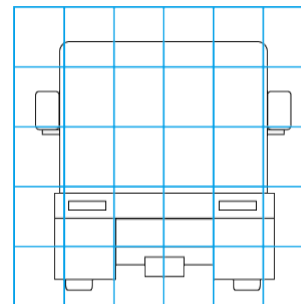
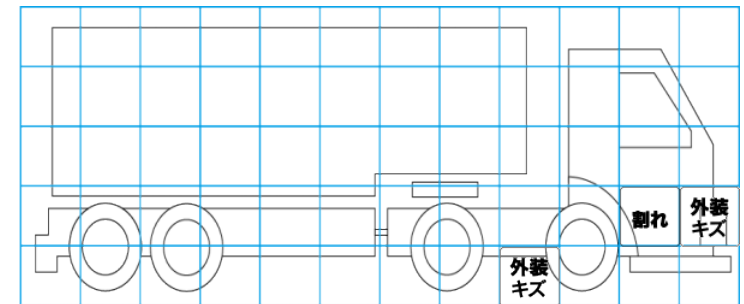
【外装】

特記事項 キャブ内汚れ場。インパネポケット欠品。左ドアバイザー割れ。

外装状態			
キャブコーション	フレーム番号	フレームのさび	飛石
有	確認済	中	飛石有(リペア可)
