車両情報				
車名	初年度登録	型式	形状	車台番号
三菱ふそう	平成25年6月	TKG-FK64F	冷凍パン	FK64F-580513
走行	馬力	シフト	ブレーキ	ボディ内寸
1,039,401km	220PS/162KW	M/T 6速	エア	長: 6,400 mm 幅: 2,300 mm 高: 2,100 mm 門高: 1,900 mm

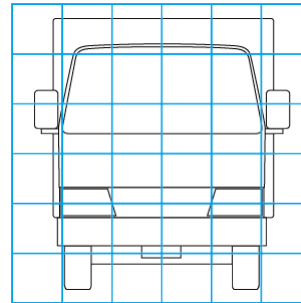
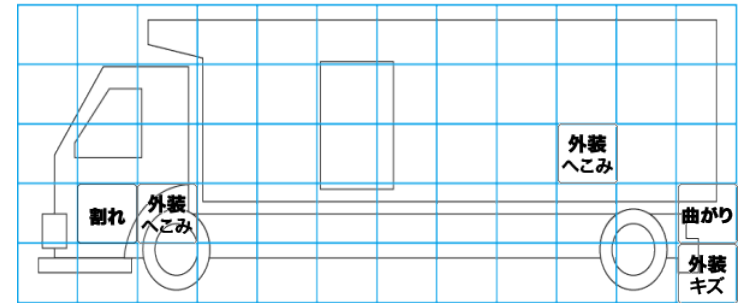
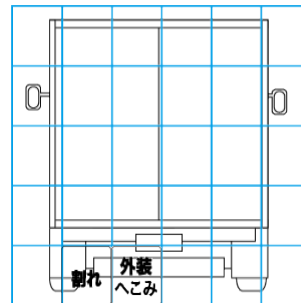
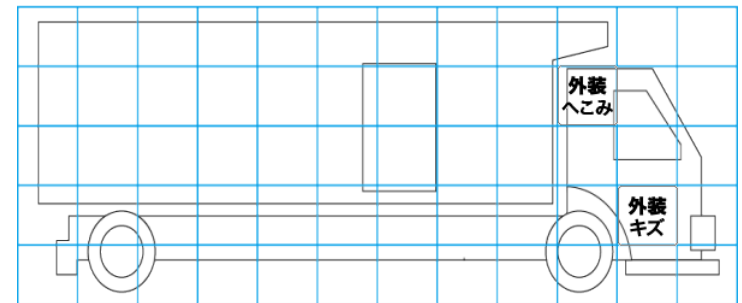
外装状態

キャブコーション	フレーム番号	フレームのさび	飛石
有	確認済	小	点傷有
