UJ GROUP 車両チェックシート　管理番号：P1133064

車名	初年度登録	型式	形状	車台番号
三菱ふそう	平成14年9月	KL-FU55JYZ	アルミウィング	FU55JYZ-520042

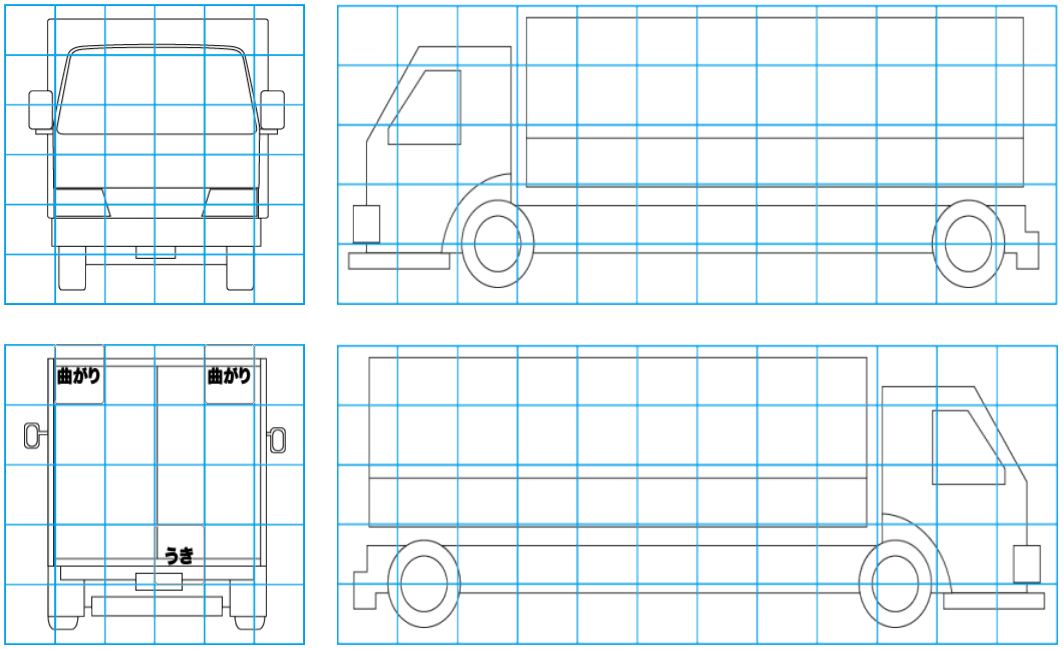
キャブコーション	フレーム番号	フレームのさび	飛石
有	確認済	無	点傷有

外装キズ	外装へこみ	うき	曲がり	サビ	補修跡	割れ	庫内キズ	庫内へこみ	庫内穴あき	床汚れ
