UJ GROUP 車両チェックシート　管理番号：P0535059

車名	初年度登録	型式	形状	車台番号
三菱ふそう	平成15年7月	KL-FP54JDR	トラクタ	FP54JD-530016

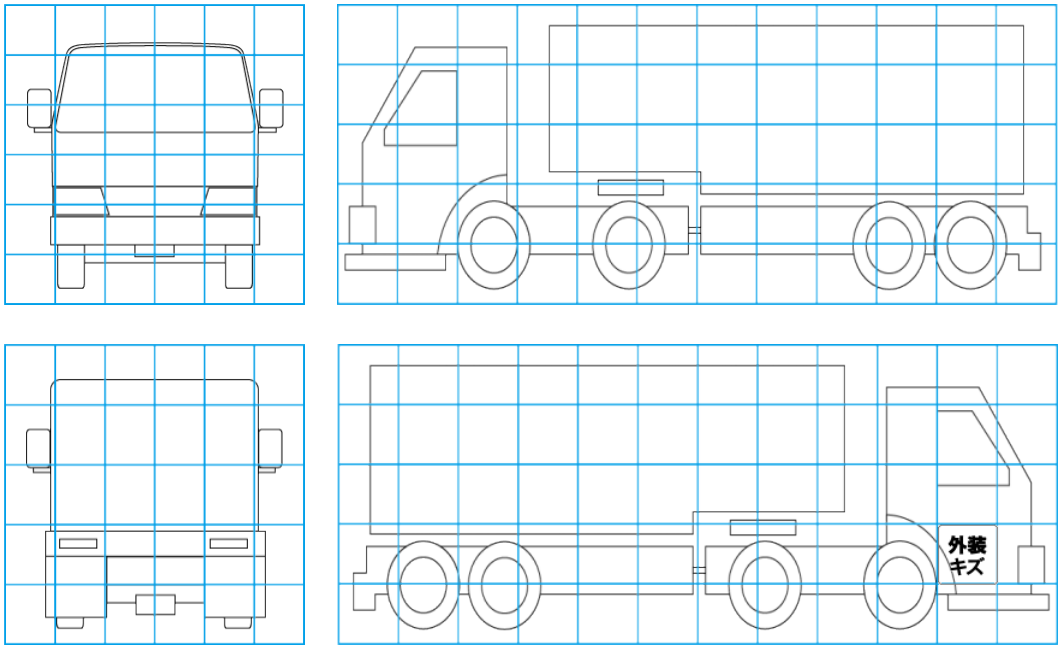
キャブコーション	フレーム番号	フレームのさび	飛石
有	確認済	小	無

外装キズ	外装へこみ	うき	曲がり	サビ	補修跡	割れ	庫内キズ	庫内へこみ	庫内穴あき	床汚れ
